Gjenoppbygde 1930-tallsdekor

Egentlig skulle dekoren på det gamle «Kurbadet» kun retusjeres. I stedet har svært mye blitt skrapet ned og bygget opp igjen i flere lag – noe som ikke akkurat er gjort i en håndvending

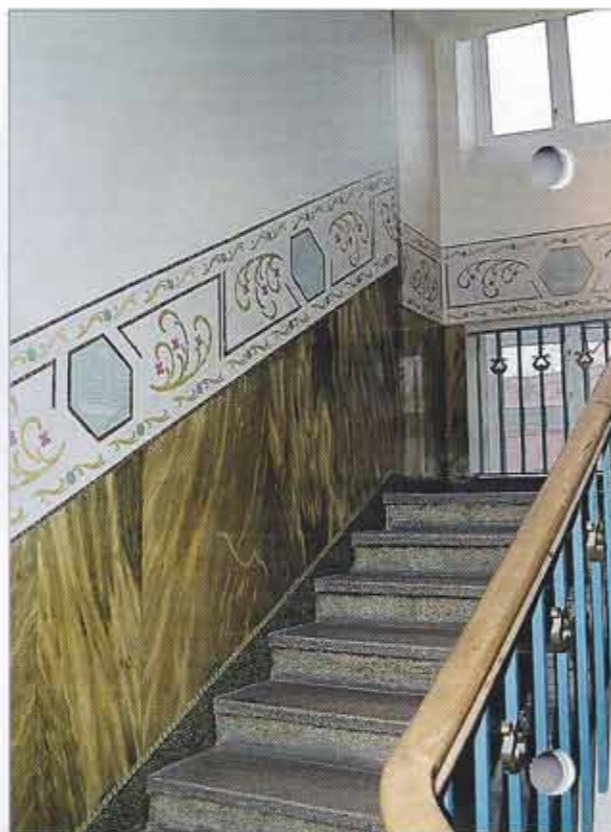
Før og etter: Mye dekor var så porøs at den måtte bygges helt opp igjen, gjerne i flere lag med tørketid imellom. (Fotos: Anne Louise Berg)

- Originalt er det brukt tidstypiske plastiske sparkeltyper, sier Berg. Hun viser hvor porøs den gamle dekoren er, og hvor lett den er å skrape vekk. Slik sparkel i tynne lag vil alltid være uholdbart i lengden, og det gjenværende av relieffet flasser. Svært

mye måtte skrapes helt ned for så å bygges opp på ny.

Berg sto fritt til å vurdere bruk av materialer, og valgte en sterk, hard gipssparkel (Ardex Ardumur) som tørker fort til relieffene. Den er dessuten så fin i massen at man ikke får et grovkornet resultat, legger hun til.

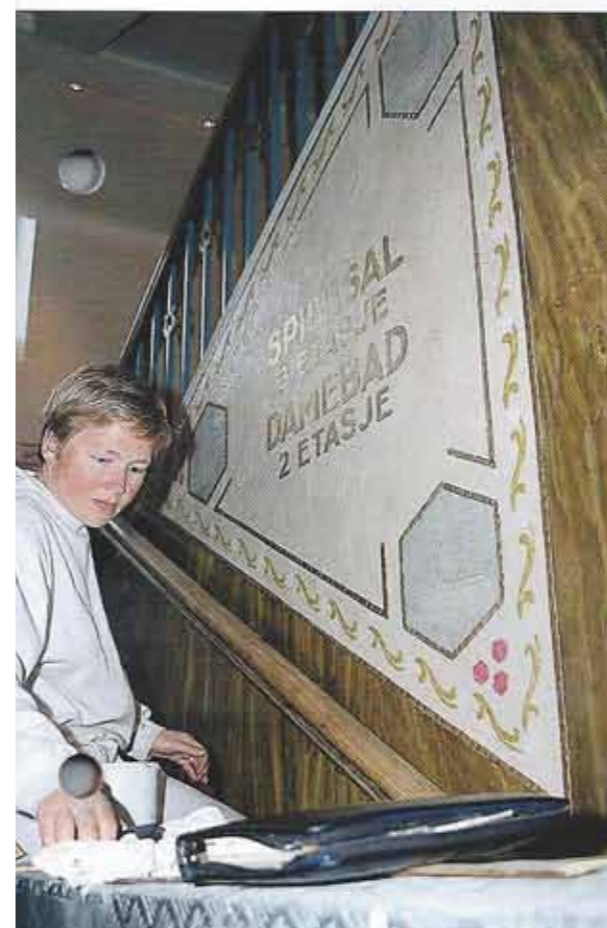
Alle de ulike elementene og fargemessige utfordringene har krevd adskillig tålmodighet fra prosjektleder og malermester Anne Louise Berg.

(Fotos: Siv L. Seljevold)
