# Flomskadene er reparert

Maleren har tatt turen tilbake til Sorknes på Rena. Gården som Per Hovind fikk bygget i 1860. Etter flommen i 1995 har det nå blitt fart på restaureringen i et unikt samarbeid mellom malerlag, NIKU, eier og fylket. Første runde av arbeidet er snart avsluttet. Det er lagt mye omtanke i å tilbakeføre særlig gulvene til 1860-standarden.

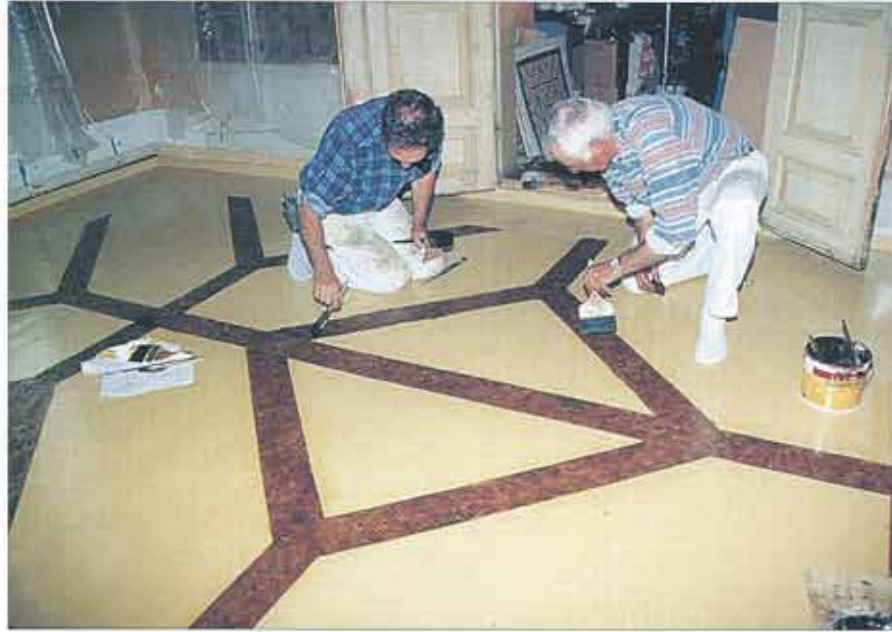
Malmestrene Harald Karlsen (t.v.) og Ketil Stokdal er øverst til høyre i full gang med korgulvet. Den mørke lasuren skal også ramme inn gulvet. Samtidig skal de lyse feltene nesten overmales av et litt mindre felt med en noe dypere tone.

På kontorgulvet fant man i motsetning til i finstua bare mønster under et pengeskap som stod i det ene hjørnet. Det fantes ingen sikker måte å fastslå hvordan dette mønsteret så ut i 1860-åra. Det måtte derfor konstrueres ut fra det lille bevarte feltet i hjørnet.

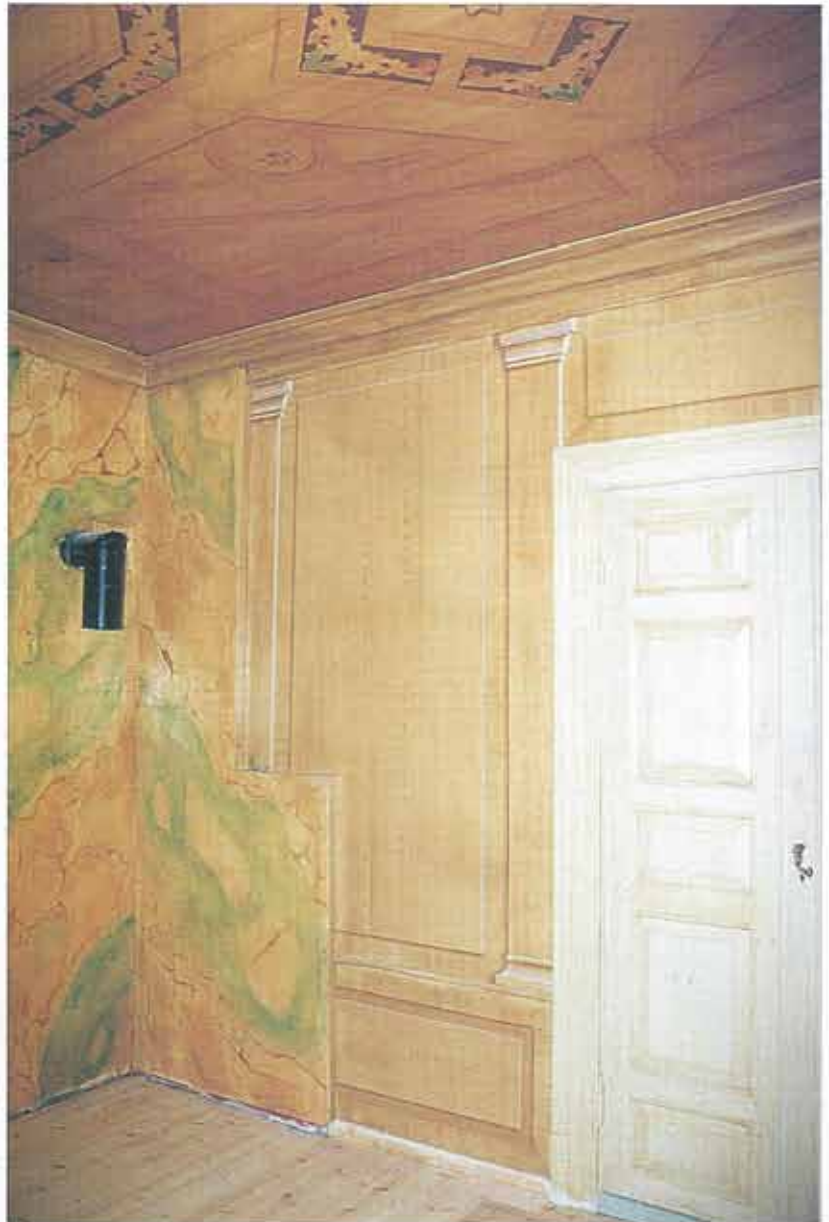
I «Søylerrommet» (t.h.) ser vi hvordan grønnfargen fra takdekoren er trukket ned i marmoreringen på brannmuren. Dørene har fått en detalj-tegnet ådring i lys eik. Fargeforskjellen mellom dør og vegg er ikke så stor som bildet kan gi inntrykk av, men variasjonen i teknikk har reagert forskjellig på fotografens lys.

På veggene er det bare kjernemønsteret i ådringen som er tegnet. Resten er laget med idrager og fordriver. Dørene har derimot blitt utrolig detaljrike. Her er nesten hele tremønsteret (lys eik) tegnet ut. Idrager og fordriver er så godt som ikke benyttet.

Brannmuren i dagligstua/søylerrommet har en vanskelig form. Det har derfor vært krevende å lage et marmormønster som passer inn. Grønnfargen i marmoren er hentet fra mønsteret i taket. Marmormønsteret er tidstypisk for 1860-årene, får vi høre, men det var ingen spor etter gammel marmorering. Den er derfor konstruert fra bunn av nå. Også i kjøkkenet er brannmuren marmorert, men her i fliser og med et mer typisk marmorpreg.
